## 以案为鉴|高校实验室冰箱自燃事故案例分析

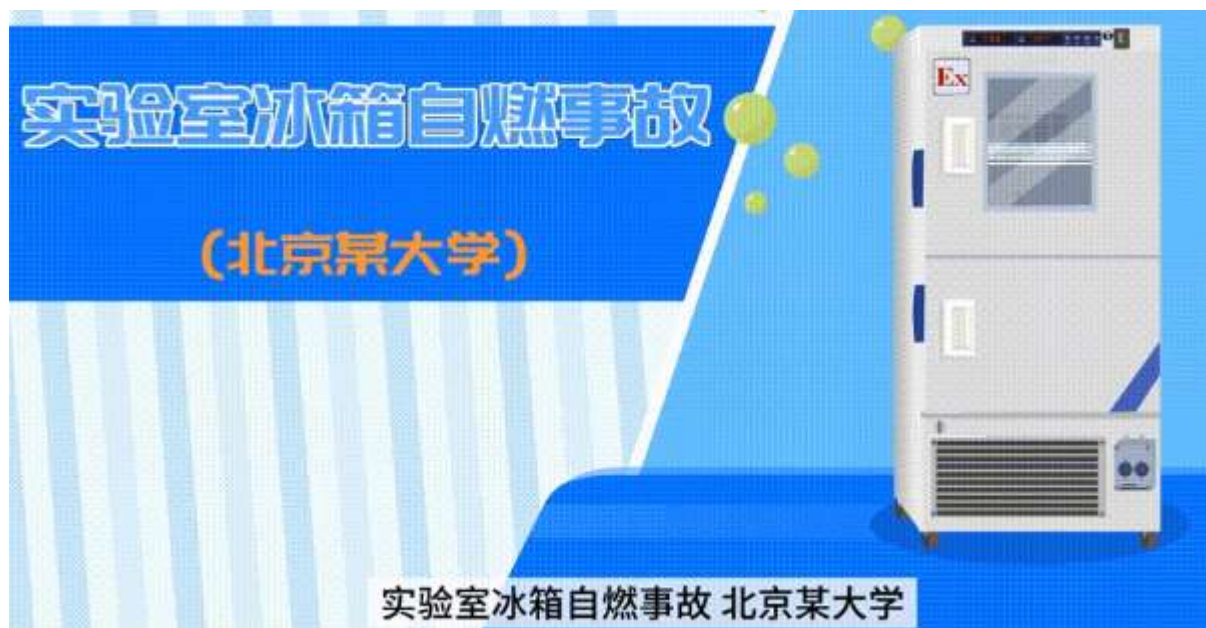
2016年1月10日上午，北京市某大学科技大厦10层一化学实验室冰箱起火，冰箱内存放有机化学试剂。多位目击者称，事发时曾听到疑似爆炸声，此后窗户飘出黑色浓烟。楼内学生接到通知迅速撤离，消防人员到达现场后，实验室工作人员已将明火扑灭，过火面积约2平方米，事故未造成人员伤亡。事发实验室内并无有毒化学品。

校方表示，本事故发生的原因是实验室内存放化学药剂的冰箱因电路老化，引发自燃。

12.1 仪器设备常规管理 第234条贮存易燃易爆化学品的冰箱应为防爆冰箱或经过防爆改造的冰箱，并在冰箱门上注明是否防爆；

13.4 加热及制冷装置管理 第287条冰箱、烘箱、电阻炉的使用满足使用期间和空间等要求，如超期使用须经审批。冰箱的使用年限一般控制为10年，烘箱、电阻炉的使用年限一般控制为12年。

13.4 加热及制冷装置管理 第290、292条冰箱周围留出足够空间，周围不堆放杂物，不影响散热。

13.4 加热及制冷装置管理 第 291 条冰箱内存放的物品须标识明确,试剂必须可靠密封。标识至少包括:名称、使用人、日期等,并定期清理废旧试剂。
